USINE DUNLOP MONTLUCON

LE 15.10.69.

RAPPORT DU COMITE "HYGIENE ET SECURITE" SUR L'ACCIDENT SURVENU  
LE 29 SEPTEMBRE 1969 A L'OUVRIER PASSAGEON Roger de l'ATELIER P.LOURDS

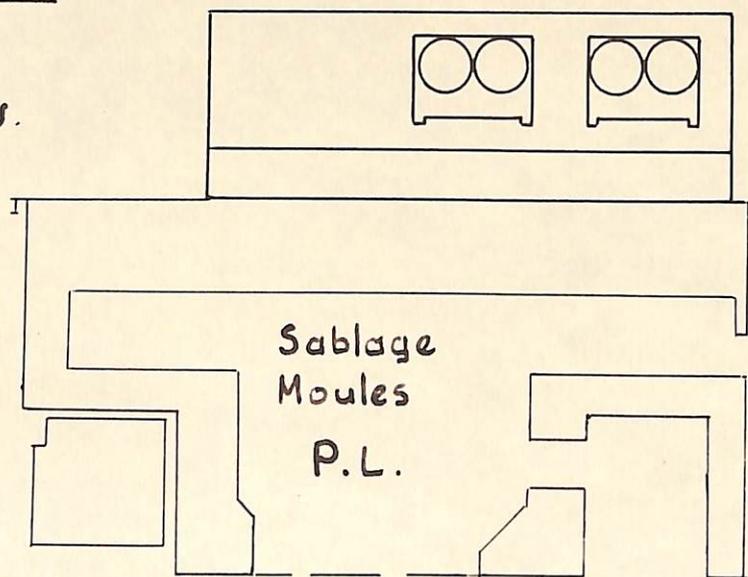
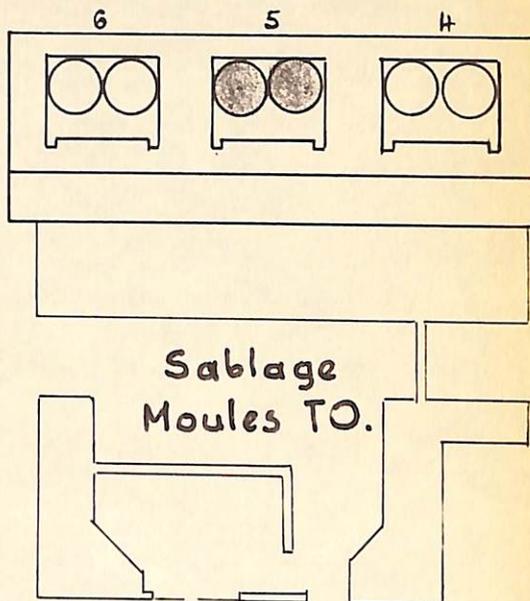
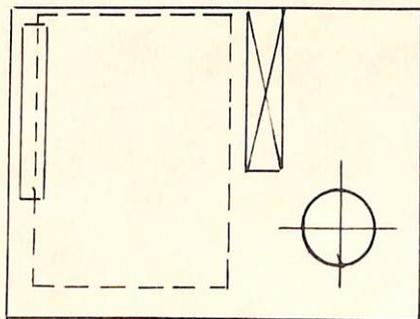
**ATELIER POIDS LOURDS.**

Cette ligne comporte 6 presses BOM de 55" doubles à dômes, disposées en deux groupes de trois de chaque côté d'une allée de service. En allant vers le nord, les presses sont numérotées de la façon suivante : celles installées du côté EST portent les n° 1, 2, 3, celles installées côté OUEST, le long du mur de séparation avec le local de sablage, portent les n° 4 - 5 - 6 (voir le croquis joint au rapport).

L'ouvrier PASSAGEON Roger de l'atelier PL. qui procédait au chargement de la presse n° 6 était venu, quelques secondes avant son ouverture brutale, chercher un pistolet "KREMLIN" accroché au Sud de la presse n° 5 pour procéder à la pulvérisation à la mixture de l'intérieur des coquilles des moules montés sur la presse qu'il chargeait. Il se trouvait donc peu éloigné de la presse n° 5 lorsque celle-ci s'ouvrit.

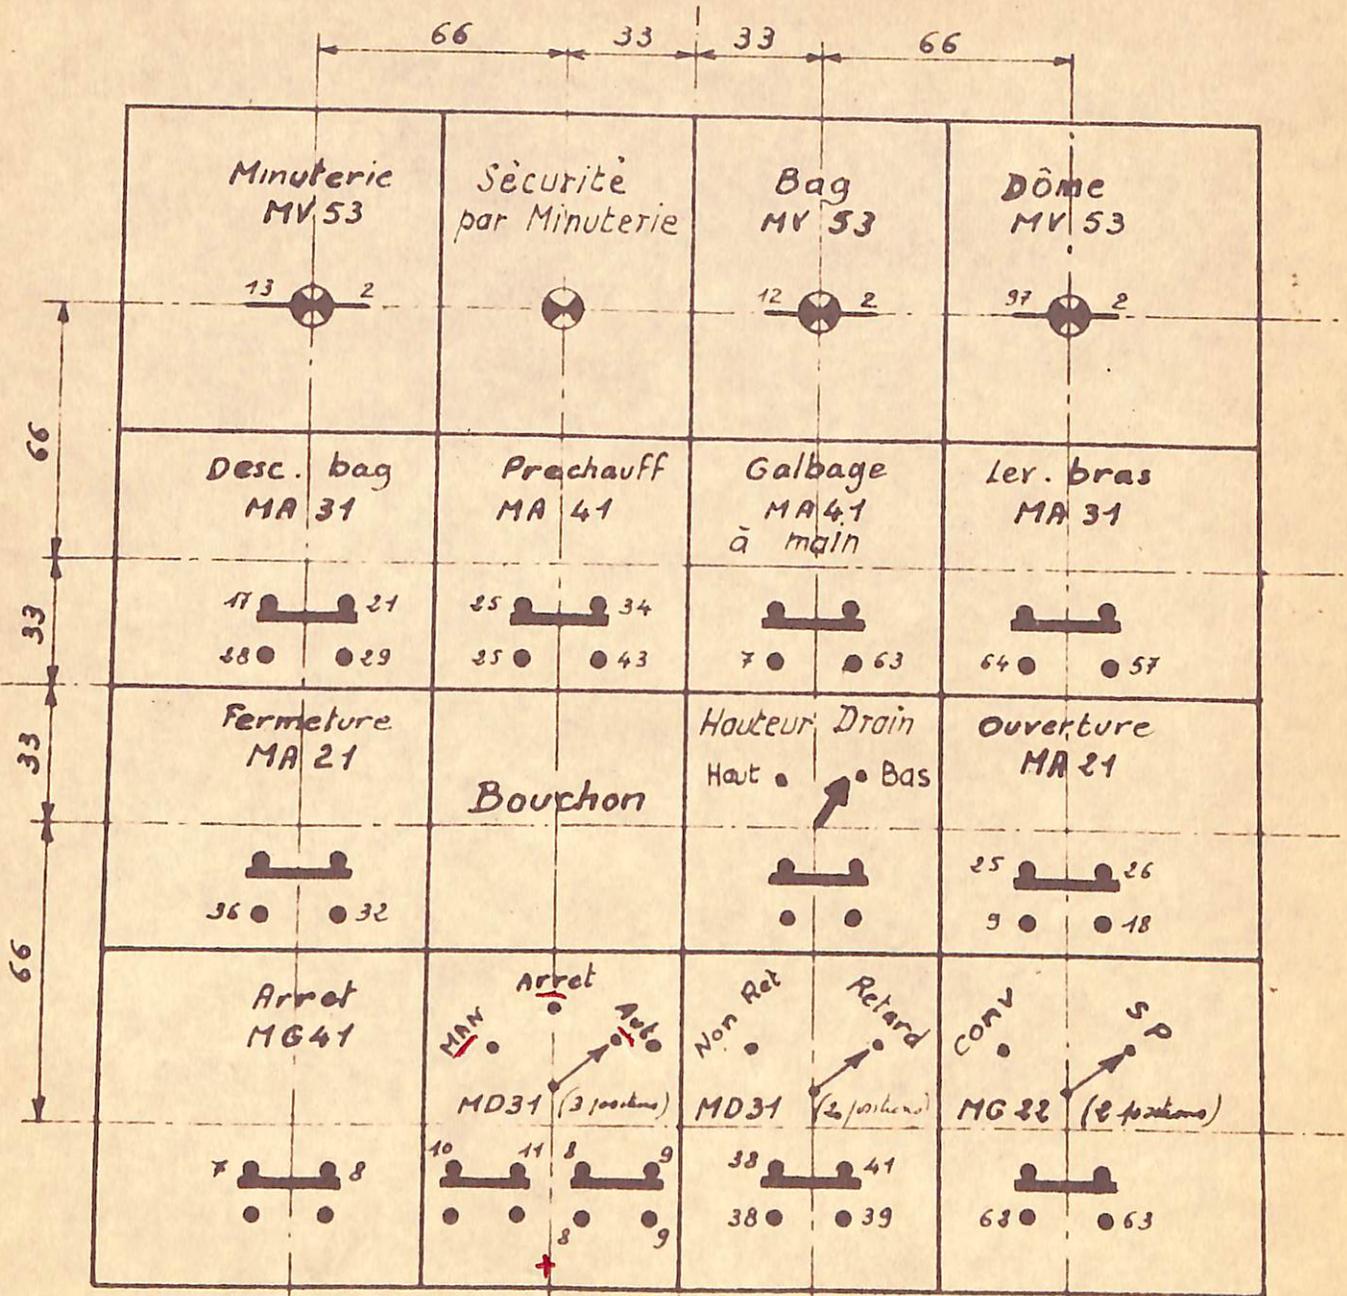
Couvercle  
vue extérieure

Deux manostats placés derrière chacune des presses (I pour la pression intérieure des membranes, l'autre pour la pression dans les dômes proprement dits) interdisent leur ouverture tant qu'il y a encore une certaine pression, même résiduelle à l'intérieur de ces dernières et ce, quelle que soit la manoeuvre que l'on puisse faire au tableau de commande. Cette sécurité est signalée sur ce tableau par une lampe couleur jaune. Le croquis ci-joint indique les diverses signalisations lumineuses existant sur le dit tableau.

Ces consignes seront complétées par une instruction concernant l'utilisation du bouton du tableau permettant de commander la marche en AUTOMATIQUE, en MANUEL et l'ARRET. En cas d'anomalie, le bouton étant mis sur la position ARRET, la presse demeure au stade où elle se trouve et permet d'aller chercher le mécanicien ou le minutier de service, sans qu'elle puisse s'ouvrir entre-temps.

Il sera rendu plus voyant en intercalant entre le tableau et lui une plaque en matière rouge.
